南海生活垃圾焚烧发电厂提标扩能工程

水土保持监测总结报告

瀚蓝绿电固废处理(佛山)有限公司

2020年11月

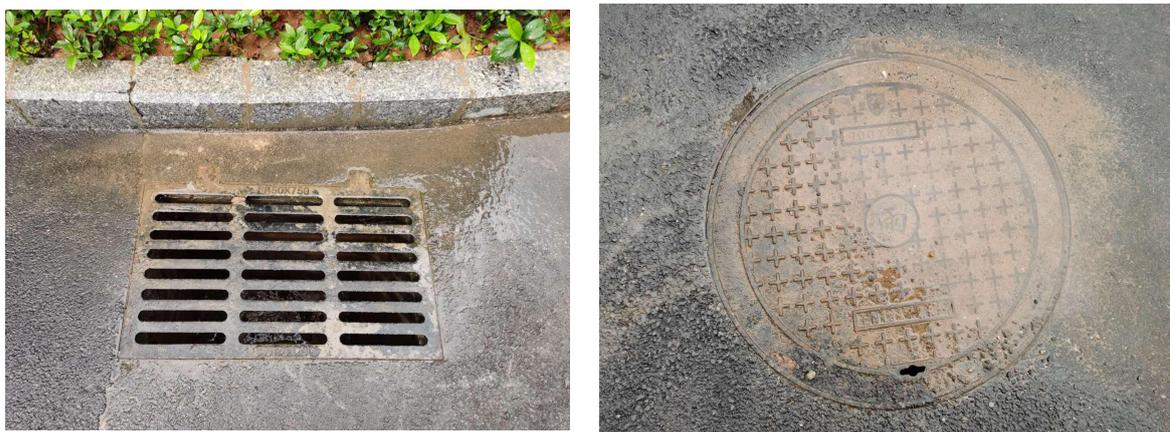
图 4-1 水土保持工程措施实施情况

本项目实施的水土保持工程措施主要为排水工程。工程措施运行状态良好，能有效排导场内径流，发挥其水土保持效益。项目具体完成的水土保持工程措施及数量见表 4-2，现阶段水土保持工程措施实施情况见图 4-1。

本工程实施的工程措施：雨水排水管 1900m，表土剥离 $35198m^2$ 。通过现场勘查，项目区已实施的工程措施整体实施情况良好，运行稳定，保存完整，无人为破坏迹象，能发挥良好的水土保持作用。

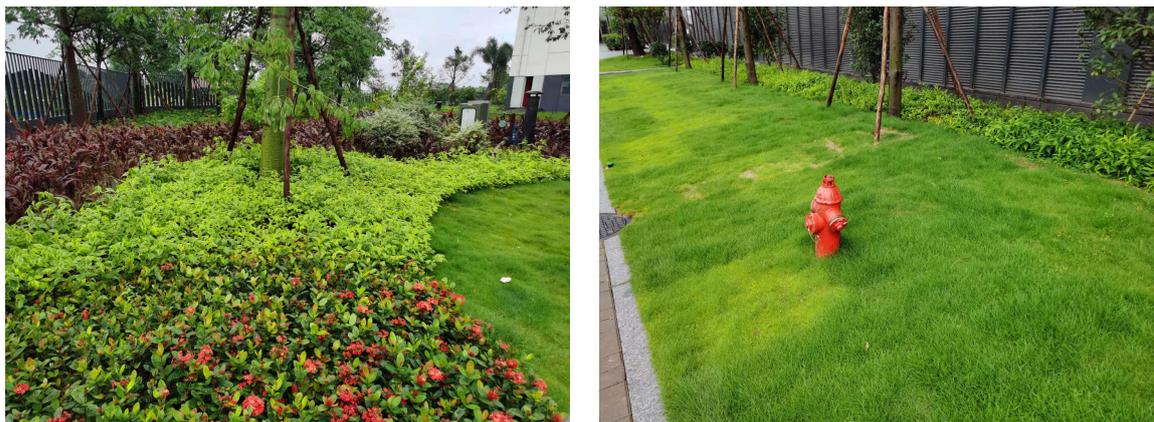
图 4-2 水土保持植物措施实施情况

经现场监测，项目实施的水土保持植物措施主要为景观绿化措施。林草成活率较高，生长状态良好。本项目具体完成水土保持植物措施及数量见表 4-3，现阶段水土保持植物措施实施情况见图 4-2。

本工程实施的植物措施主要有景观绿化 24720.67m²，铺种草皮 4646.75m²。通过现场勘查，厂区可绿化场地植物措施已基本落实，植物措施实施效果良好；植被生长良好，水土保持效果良好，通过乔灌草相结合的方式综合绿化，能改善土壤理化性质，有效防治水土流失。

加强水土保持设施的管理和维护，确保其发挥应有的防护作用。在运行管护过程中，应认真做好运行期的植被管养工作，发现枯死、病死植株应及时采取措施，补植补种，防病治虫。

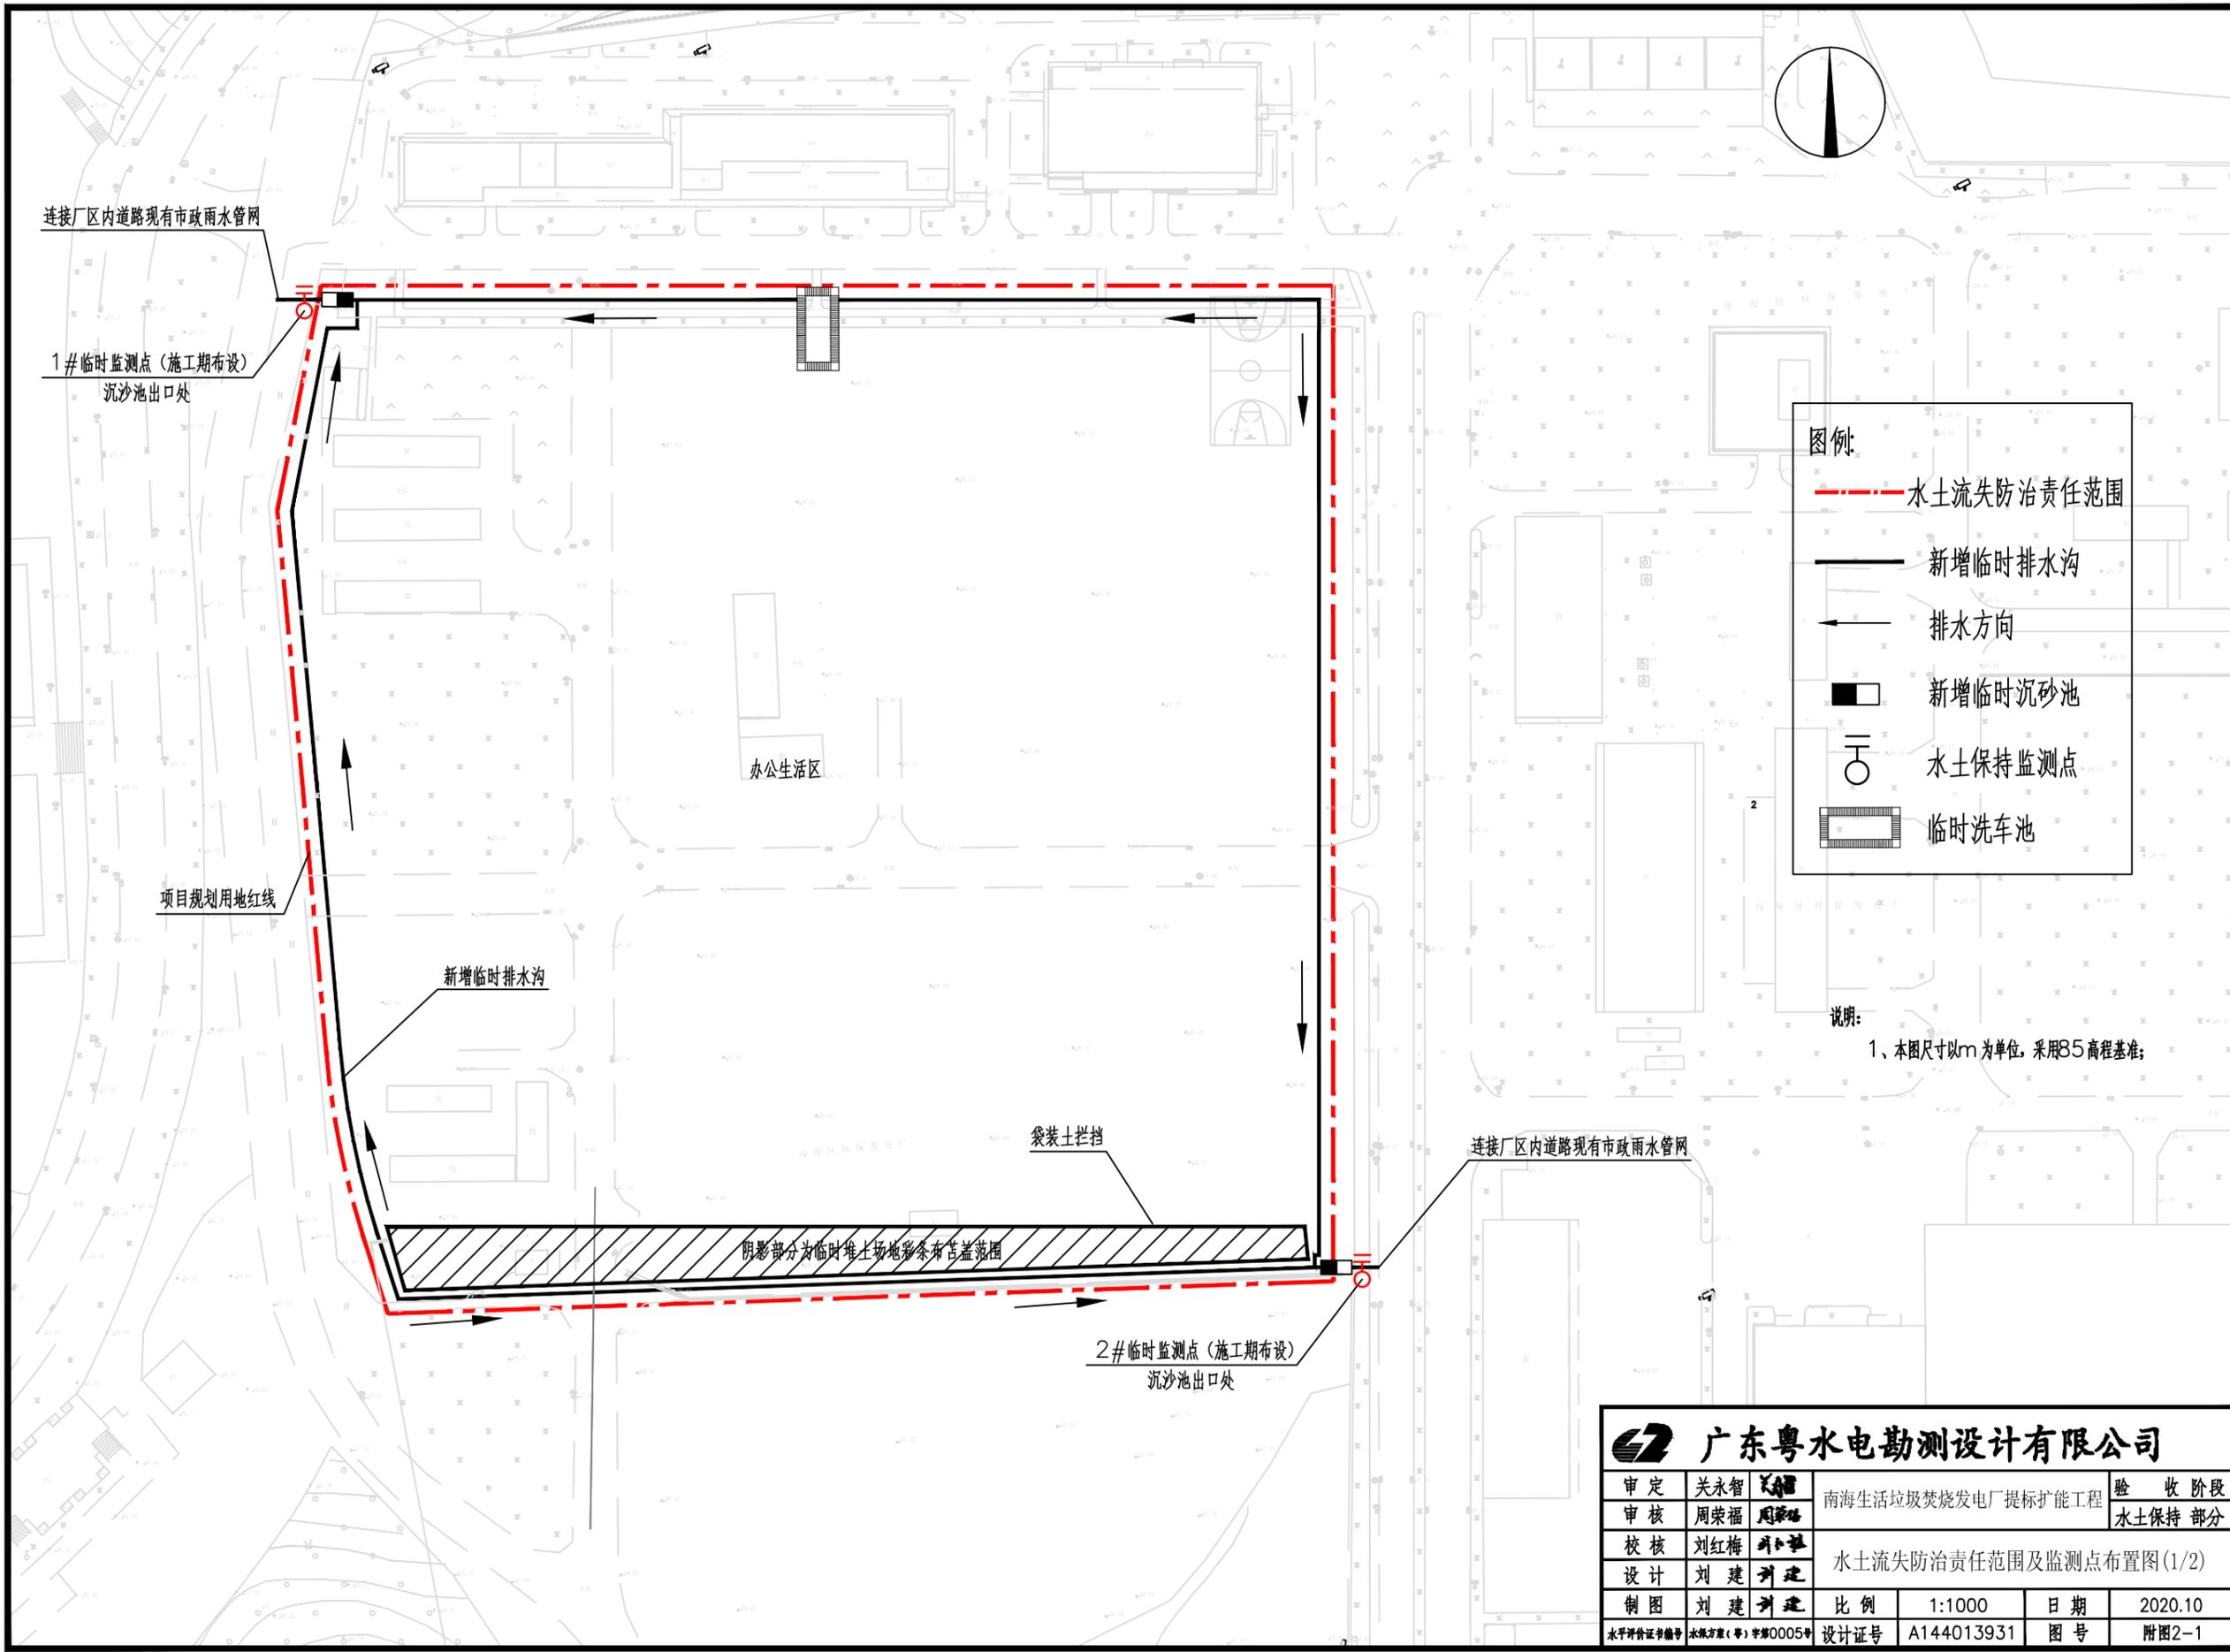
广东粤水电勘测设计有限公司					
审定	关永智	<i>关永智</i>	南海生活垃圾焚烧发电厂提标扩能工程	验收阶段	
审核	周荣福	<i>周荣福</i>		水土保持部分	
校核	刘红梅	<i>刘红梅</i>	水土流失防治责任范围及监测点布置图(1/2)		
设计	刘建	<i>刘建</i>			
制图	刘建	<i>刘建</i>	比例	1:1000	日期
			日期	2020.10	图号
水平评价证书编号		水保方案(粤)字第0005号		设计证号	A144013931
				图号	附图2-1

- - - 水土流失防治责任范围
- 新增临时排水沟
- 排水方向
- 新增临时沉砂池
- 水土保持监测点
- 临时洗车池
