南海第二水厂扩建工程（50 万 m³/d）净水厂部分-四期部分

水土保持监测总结报告

建设单位：瀚蓝环境股份有限公司

监测单位：广东省水利电力勘测设计研究院有限公司

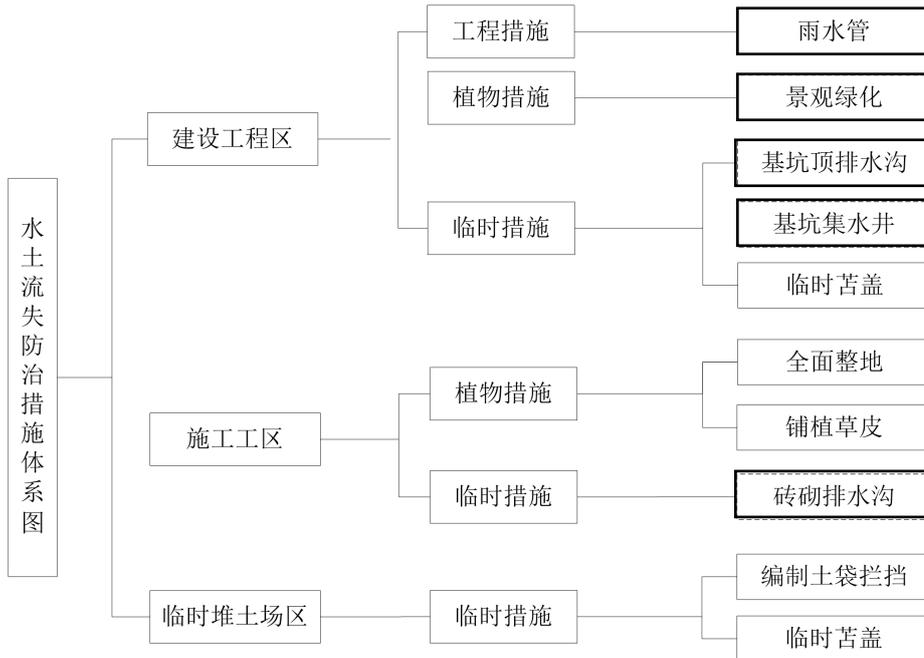
图 1-1 水土流失防治措施体系框图

根据水土保持方案报告书，该工程防治措施体系按“分片集中治理、分单元控制”的方式进行布局。水土流失防治分区划分为3个一级区进行综合治理，分别有建筑工程区、施工工区和临时堆土场。水土流失防治体系布局图如下：

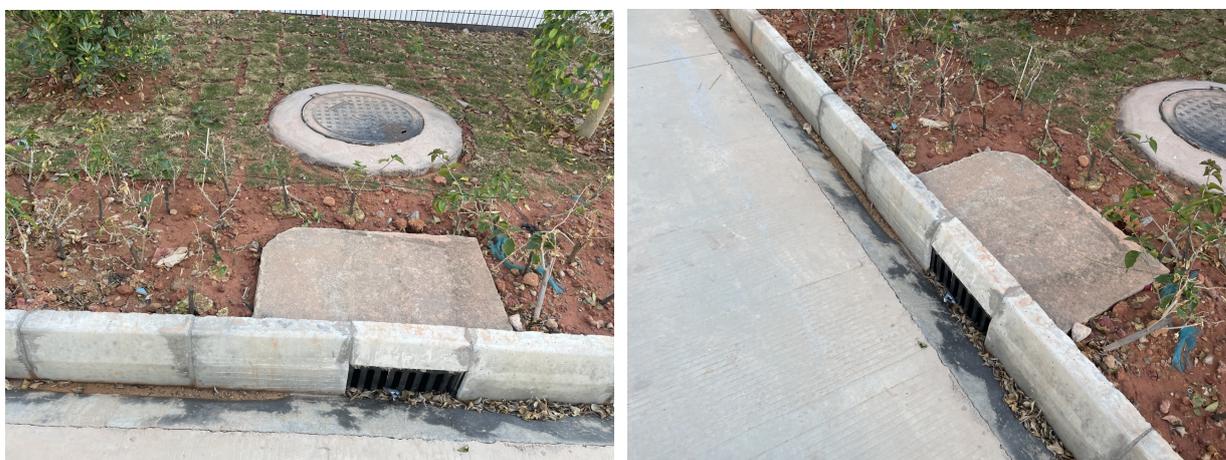
图 4-1 建筑区内雨水管

本区实施的工程措施有雨水管。施工期间厂房四周布设排水沟疏导地表径流，防止冲刷；累计完成工程措施雨水管 550m

本项目建筑物区实施了一项排水系统，有效排导站区雨水。实际完成的水土保持工程措施量见表 4-1。工程措施防护效果详见图 4-1。

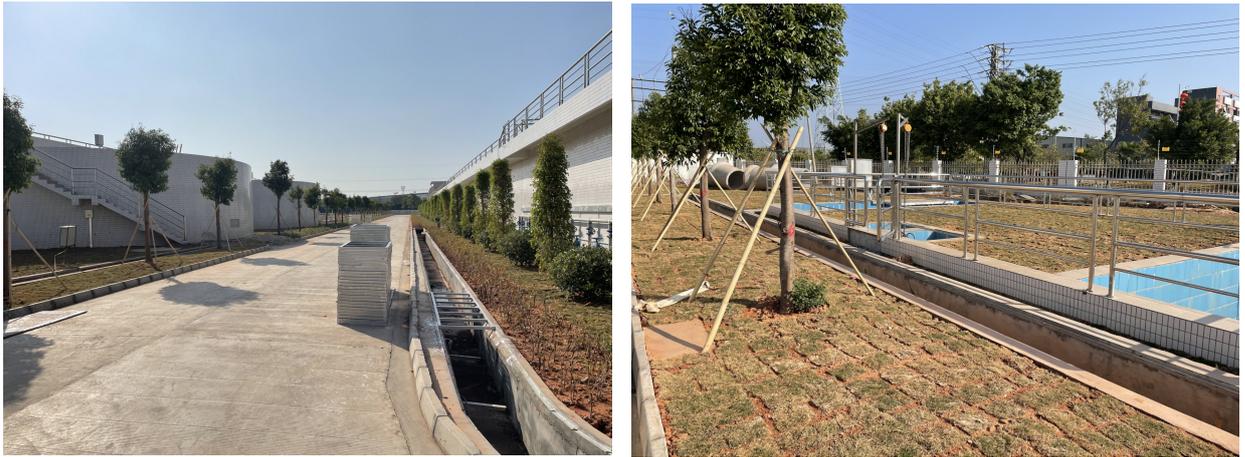
图 4-2 水厂内景观绿化

现已批复项目区水土保持植物措施的重点是绿化美化等建设，建筑工程区实施了景观绿化等植物措施。建设单位根据现场实际情况，结合项目区气候及土壤特点选择宜当地生长的乔灌木混合栽植，景观绿化 1.396hm²。

按划分的监测分区，监测组收集施工监理单位的植物措施实施情况资料，并进行调查统计植物措施实施情况、种类、分布及面积。植物措施实际完成工程量见表 4-2。植物措施防护效果详见图 4-2。

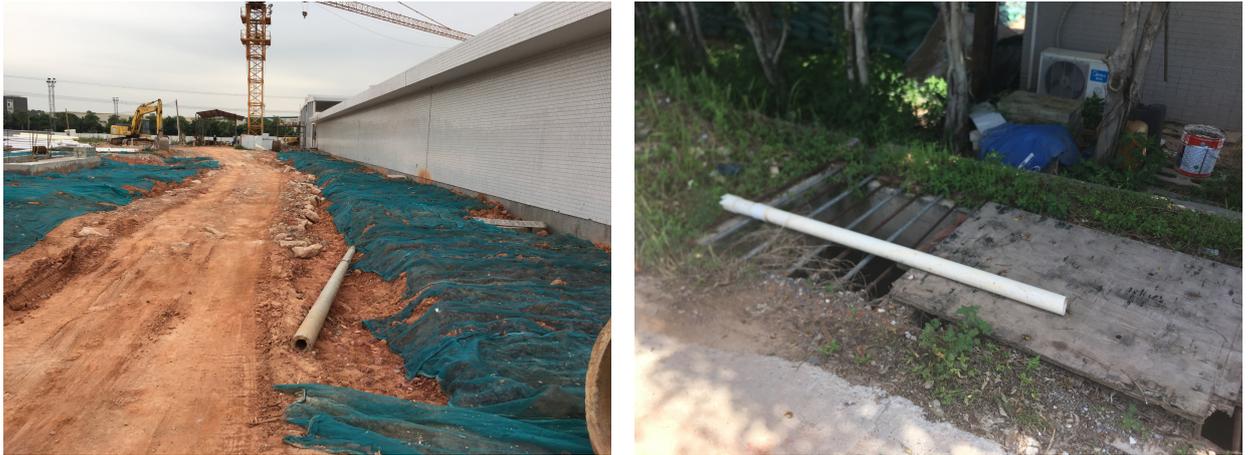
图 4-3 水厂施工裸露地表临时苫盖及临时沉淀池

施工期为了防治暴雨冲刷产生的水土流失对附近区域造成影响，施工单位在建筑工程区布设基坑顶排水沟及施工工区布设砖砌临时排水沟，对裸露地表采用塑料彩条布苫盖。施工期对临时堆土场未开展植物措施前，采用临时拦挡和彩条布苫盖。

主要完成水土保持临时工程措施量有：临时苫盖 5000m²，基坑顶排水沟 650m，基坑集水井 4 座，施工工区砖砌排水沟 150m，临时措施实际完成工程量见表 4-3。临时措施防护效果详见图 4-4。

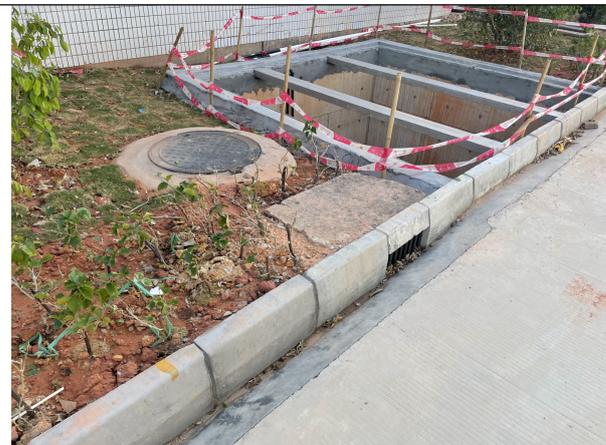
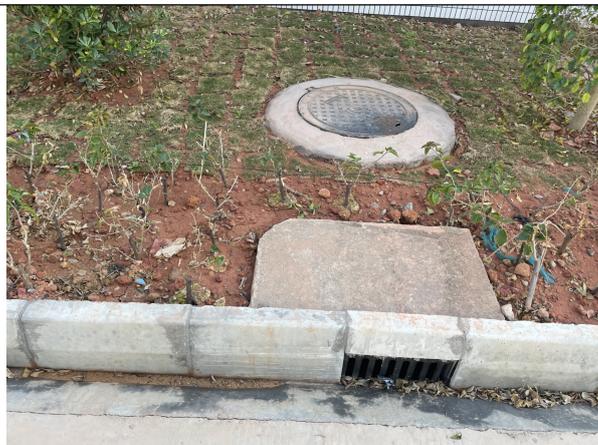
场内排水设施 拍摄时间：2021.2

(3) 对水厂布设雨水管入水口进行定时清淤,加强对植被的管护工作,使其发挥长期、稳定的水土保持功能,改善达到生态环境。

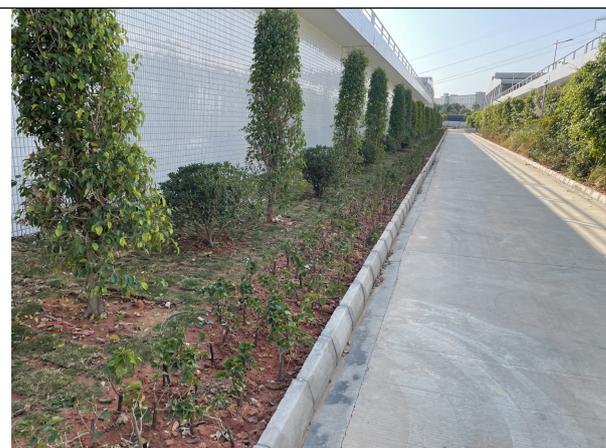
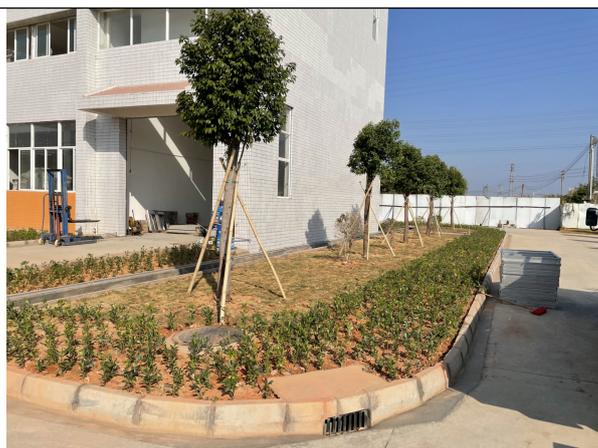
水厂道路两侧绿化 拍摄时间：2021.2

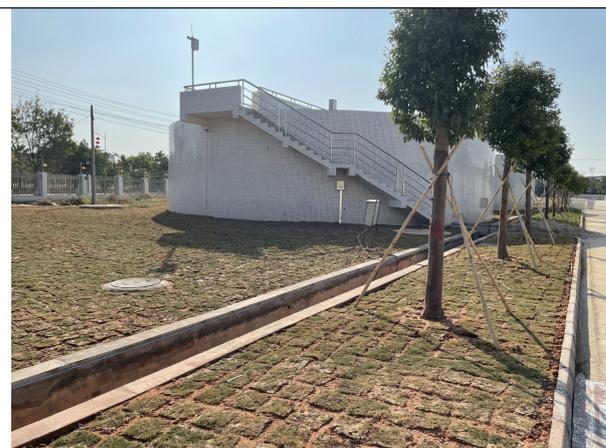
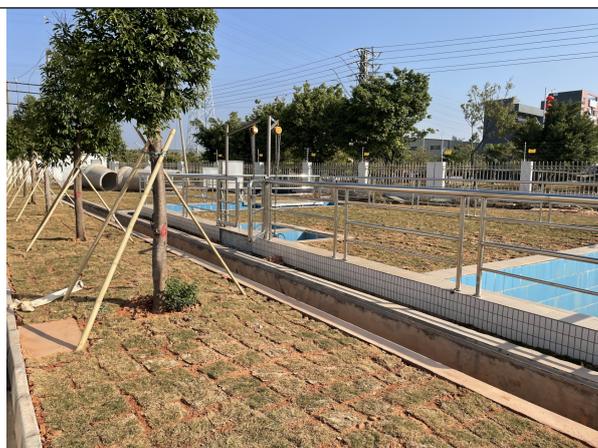
清水池及设配房绿化 拍摄时间：2021.2

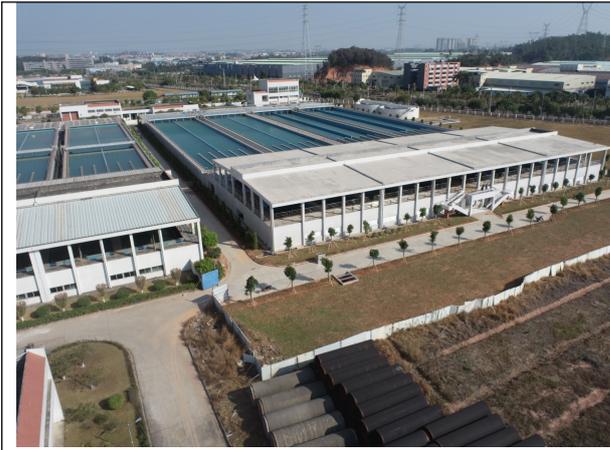
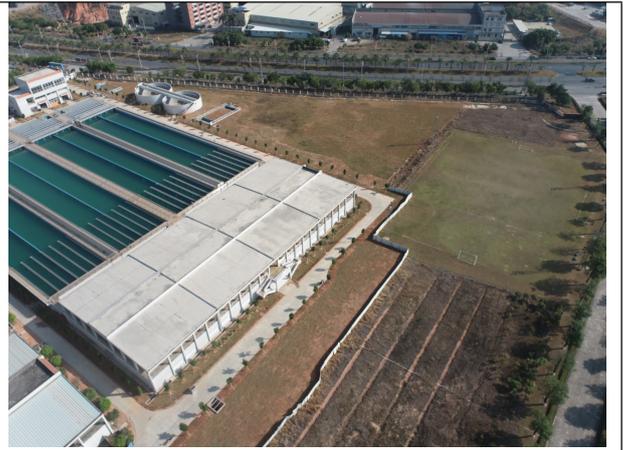
水厂及临时堆土场绿化（航拍） 拍摄时间：2021.2

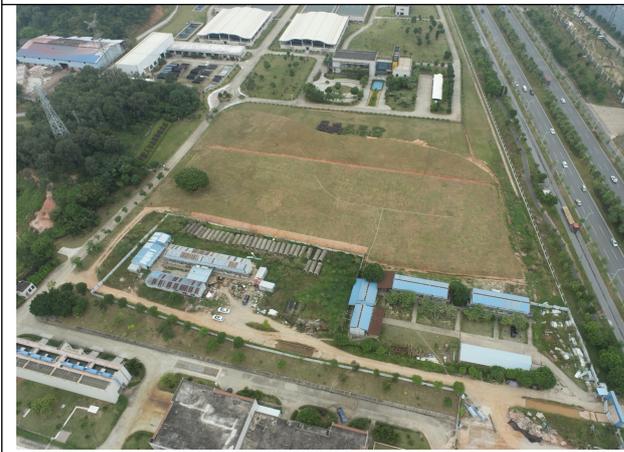
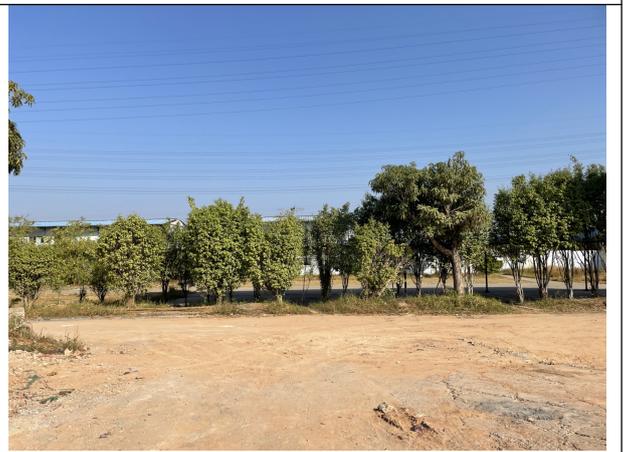
施工工区绿化 拍摄时间：2021.2

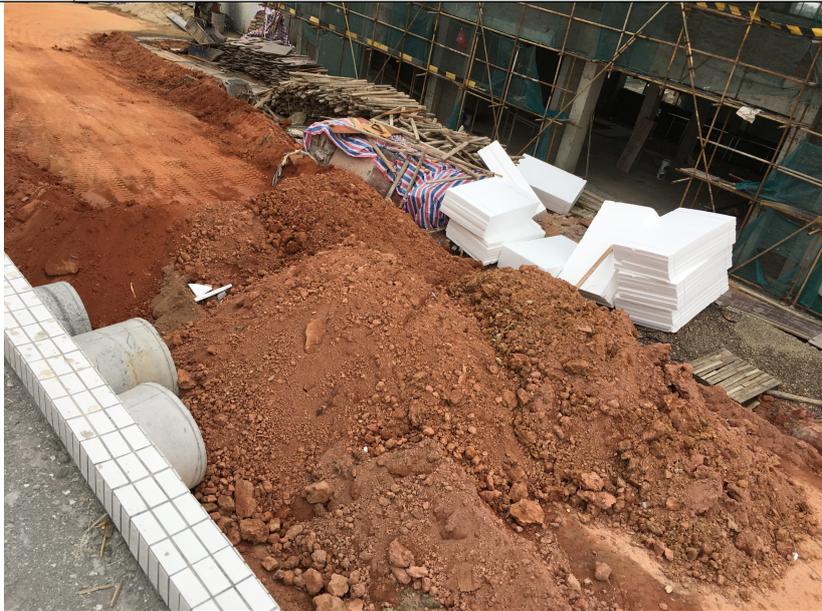
场内临时堆土	
现场巡查 简要说明	<p>施工现场临时堆放的土石方部分未布设临时苫盖措施。</p> <p>现场巡查主要针对项目区范围的扰动迹象, 容易发生水土流失事故的重点部位进行监测, 巡查施工期间有没有对征地范围外的区域造成影响, 项目区的水土保持措施的实施情况及完成情况。一旦发现有水土流失灾害事件, 立刻通知业主和相关单位进行治理, 并报水行政主管部门。</p> <p>本季度监测主要巡查项目区的水土流失情况, 监测和统计项目区水土保持措施的实施情况, 对存在水土流失隐患的区域提出建议。</p>

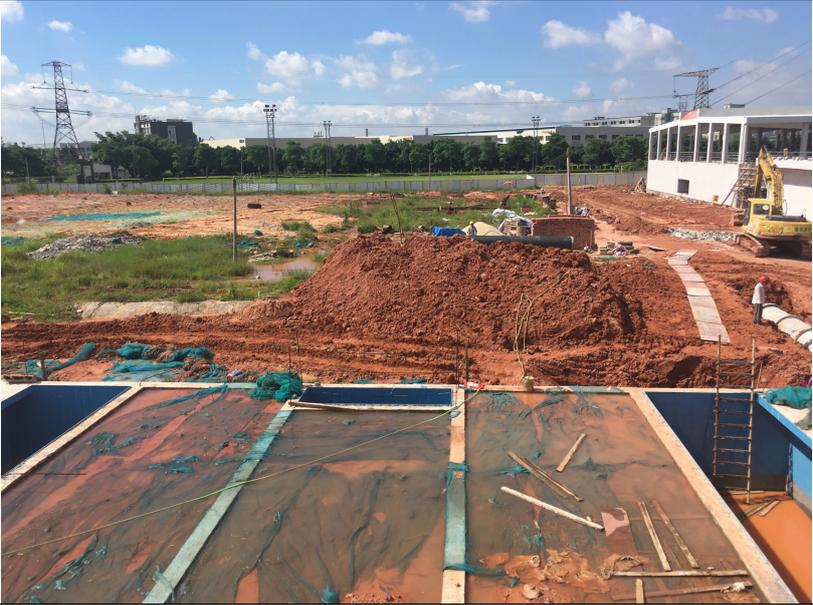
场内临时堆土	
现场巡查 简要说明	<p>施工现场临时堆放的土石方部分未布设临时苫盖措施。</p> <p>现场巡查主要针对项目区范围的扰动迹象，容易发生水土流失事故的重点部位进行监测，巡查施工期间有没有对征地范围外的区域造成影响，项目区的水土保持措施的实施情况及完成情况。一旦发现有水土流失灾害事件，立刻通知业主和相关单位进行治理，并报水行政主管部门。</p> <p>本季度监测主要巡查项目区的水土流失情况，监测和统计项目区水土保持措施的实施情况，对存在水土流失隐患的区域提出建议。</p>

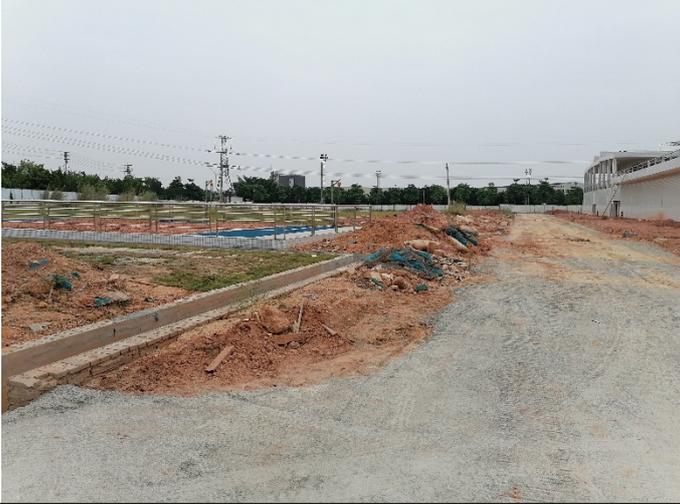
场内临时堆土
现场巡查 简要说明	<p>施工现场临时堆放的土石方部分未布设临时苫盖措施。</p> <p>现场巡查主要针对项目区范围的扰动迹象，容易发生水土流失事故的重点部位进行监测，巡查施工期间有没有对征地范围外的区域造成影响，项目区的水土保持措施的实施情况及完成情况。一旦发现有水土流失灾害事件，立刻通知业主和相关单位进行治理，并报水行政主管部门。</p> <p>本季度监测主要巡查项目区的水土流失情况，监测和统计项目区水土保持措施的实施情况，对存在水土流失隐患的区域提出建议。</p>
